Protestantse kerk
Lange Winkelhaakstraat 5
2000 Antwerpen

Betreft: voorstudie en behandelingsvoorstel voor conservatie van doopvont.

Doopvontdeksel bestaande uit
het deksel, draagarm,
takelsysteem

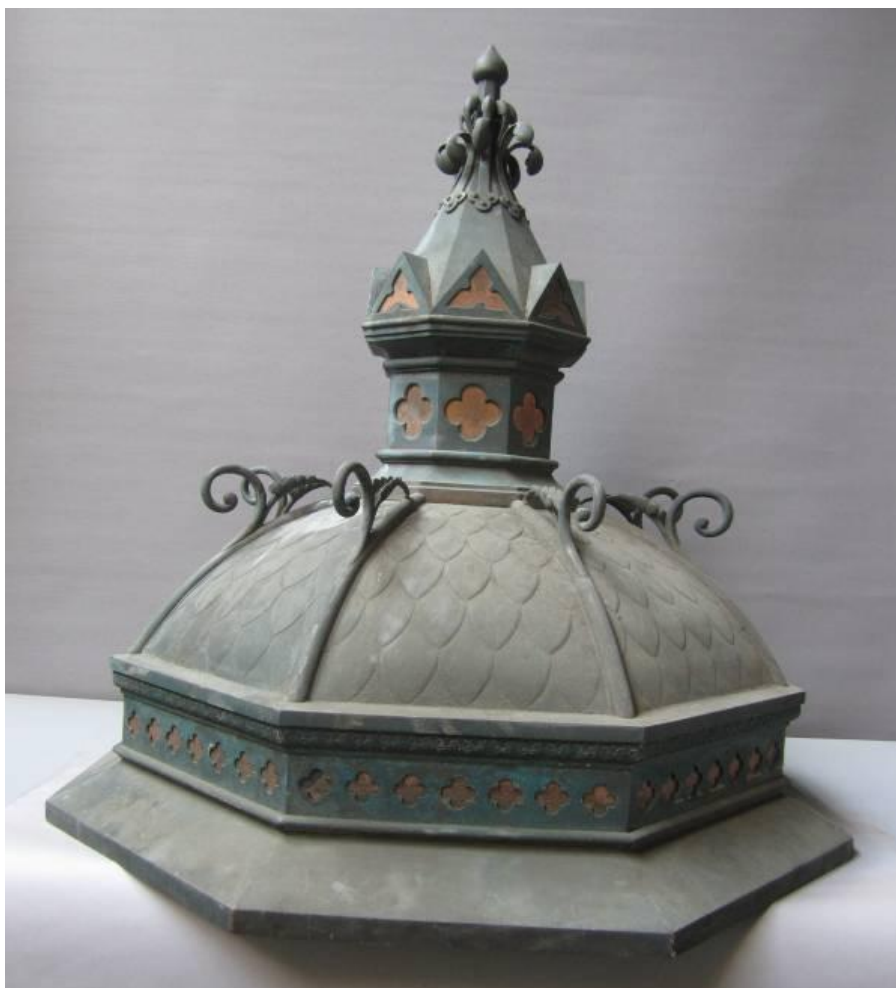
Deksel voor restauratie

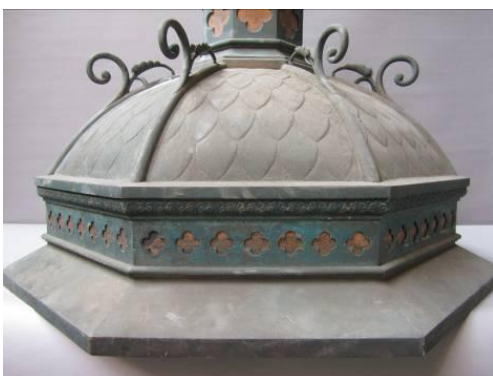
Het volledige oppervlak van het doopvont is bedekt met een dikke blauwgroene corrosielaag. Hierdoor is het niet meteen zichtbaar wat het oorspronkelijk uitzicht / kleur van dit doopvont is geweest. Onder deze groene corrosielaag bevindt zich een egale bruinrode laag. Daar deze zo egaal is en op het volledige oppervlak voorkomt, zou dit een mogelijke afwerking kunnen zijn geweest.

Huidige laag, met fel blauwe zones

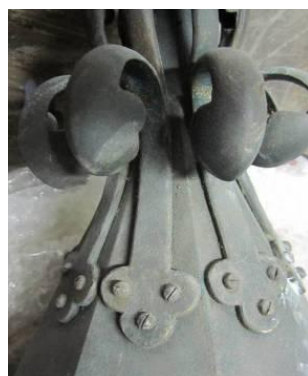
Egale groene toplaag

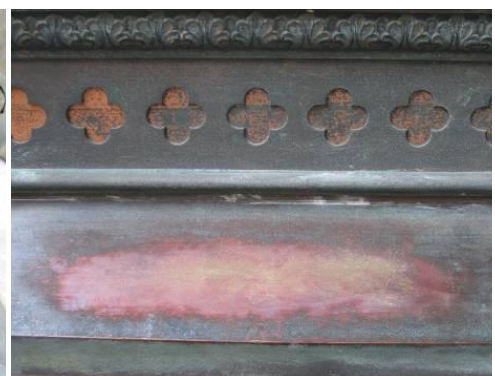
Onderliggende rode laag

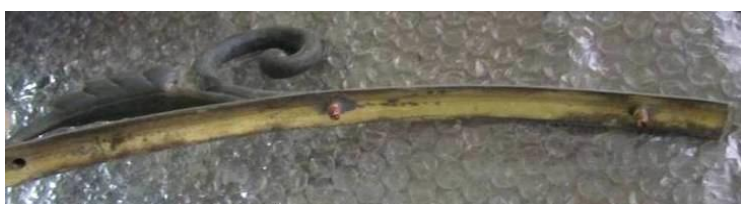
Niet gevernist messing achterzijde van opliggend voluut

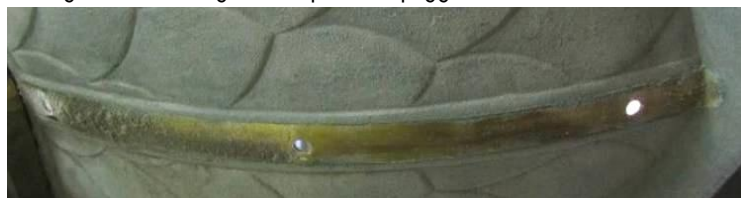
Gevernist messing ondergrond van opliggend voluut

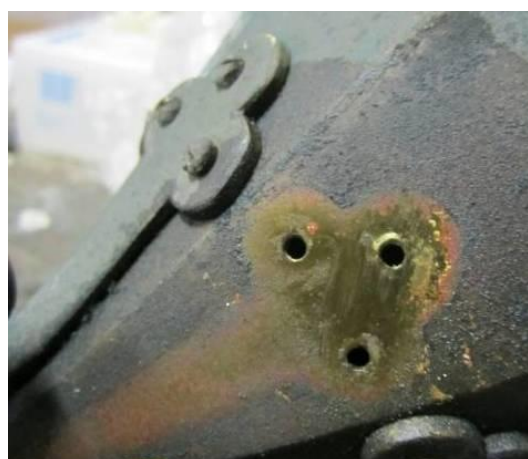
Dat de oorspronkelijke oppervlakte afwerking 'gepolijst messing' was, is te zien wanneer men de opgevezen delen, zoals de gekrulde blaadjes, losmaakt. Onder deze delen is duidelijk blinkend messing te zien. Omdat deze losse delen zo dicht tegen de ondergrond waren gegeven, bleef dit oppervlak goed afgeschermd van lucht, licht en vocht. Hierdoor zijn deze delen van het deksel niet gecorrodeerd en vertonen ze dus nog grotendeels het originele oppervlak. Deze blootgelegde delen zijn bovendien nog bedekt met een kleurloze vernislaag. Dit is waar te nemen door middel van een weerstandsmeter, welke aangeeft dat er geen geleiding is aan het oppervlak en er dus geen contact met het metaal is.

Blinkend messing onder opgevezen delen

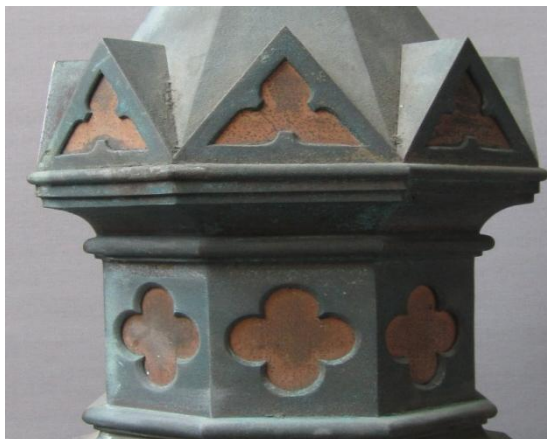
Andere kleur in raampartijen

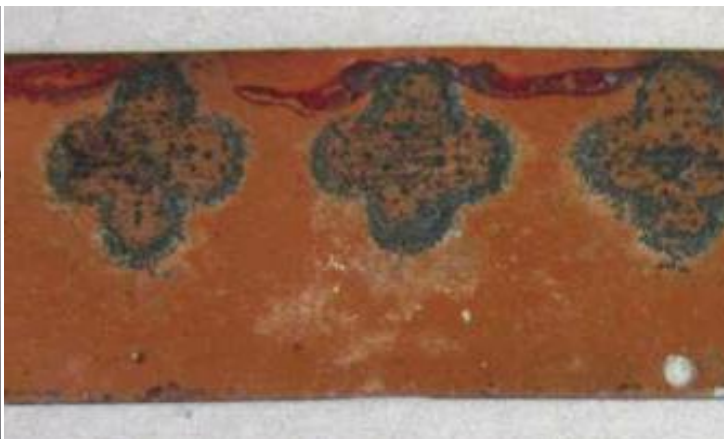
De plaatjes die zich achter de raampartijen bevinden, zowel van de tamboer als de lantaarn, blijken vervaardigd uit zuiver koper. Deze waren gepolijst en vervolgens gevernist met een roodbruine vernis om zo een contrast te vormen met de gele messing omgeving. De achterzijde van de plaatjes waren eveneens gevernist, maar vertonen een dikke egaal bruinige oxidelaag.

Koperen plaatje met gekleurde vernis, detail

- Gekleurde vernis van koperen plaatjes afnemen met solventen (aceton, ethanol)
- Polijsten van alle onderdelen van het deksel als ook de koperen plaatjes

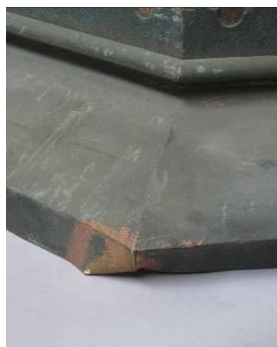
Algemeen is er geen ernstige fysische schade, die de constructie van het doopvont in gevaar brengt, waar te nemen. Aan de basis van de koepel is één van de ribben ingedeukt en is de messing onderlaag te zien. Hogerop op dezelfde rib zijn krassen te zien.

Deuk in rib

- Rechtplooien van deuk in rib
- Afbijten van witte en rode verflaag aan de binnenzijde met afbijtmiddel (Oxystrip) zowel messing plaatwerk als ijzeren staaf en plaat.

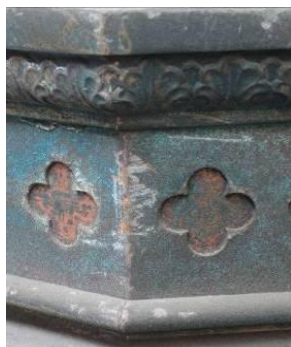
Krassen op rib

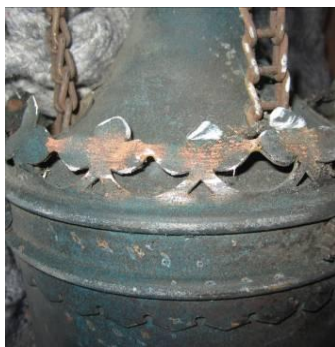
De versieringsband op het tegengewicht van het takelsysteem is omgeplooid en er zijn op verscheidene plaatsen diepe krassen te zien in het metaal.

Omgeplooide versierband

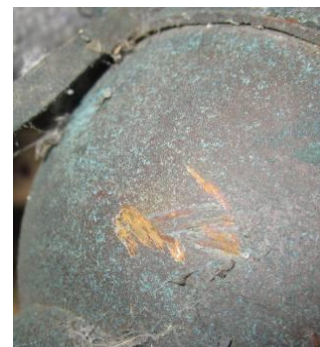
Diepe kras in tegengewicht

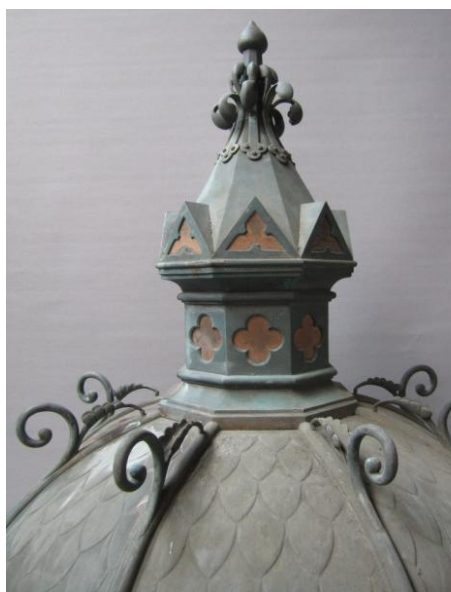
De chemische schade is aanzienlijk. Het volledige oppervlak is aangetast met een actieve en poederige groene corrosievorm. Op sommige plaatsen, voornamelijk de horizontale vlakken, is de corrosie fel blauw van kleur. Door de dikte van deze laag, brokkelt ze op sommige plaatsen af en is de onderliggende egaal rode oxidelaag te zien. Deze ernstige corrosie is uiteraard het gevolg van niet ideale omstandigheden (onverwarmde zolder) waarin het deksel lange tijd werd bewaard (meer dan 50 jaar). Doorheen de jaren is de vernis op het object verweerd en heeft zich geleidelijk aan een egale oxidelaag gevormd op het volledige oppervlak (mogelijk reeds voordat het deksel naar de zolder werd verhuisd). De groene opvallende corrosie heeft zich daarentegen relatief snel gevormd en is daardoor erg poederachtig en niet uniform ontwikkeld. De corrosie is actief en tast dus steeds nieuw materiaal aan, dit is voornamelijk te zien in de raampartijen, waar zich duidelijk putjes in het metaal hebben gevormd ten gevolge van de agressieve corrosie. Bovendien is het originele aspect van het doopvont volledig verloren door deze aantasting. De ijzeren staaf en plaat die de lantaarn aan de koepel bevestigen zijn gecorrodeerd daar waar de verf afgebladerd is.

Groene corrosie op volledige oppervlak

- Verwijderen van groene corrosie d.m.v. een EDTA-behandeling (complexvormer)
- Compacte rode oxidelaag verwijderen m.b.v. een abrasief. Dit tot op het messing oppervlak, maar niet tot alle putjes, veroorzaakt door de actieve corrosie, verwijderd zijn. Hiervoor zou namelijk te veel origineel materiaal weggenomen moeten worden. Het aspect na de behandeling zal dus de originele toestand sterk benaderen, maar duidelijk de sporen dragen van het ontstane verval. Dit onder de vorm putjes en andere lichte oneffenheden.

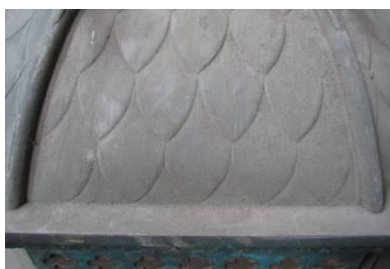
Egale laag corrosie

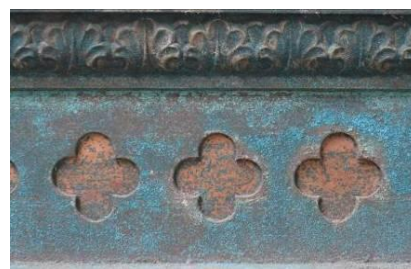
Fel blauwe corrosie

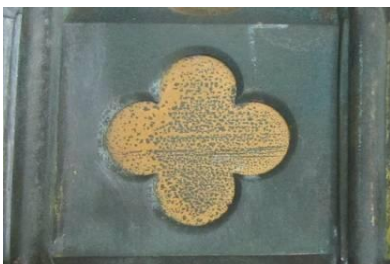
Putcorrosie

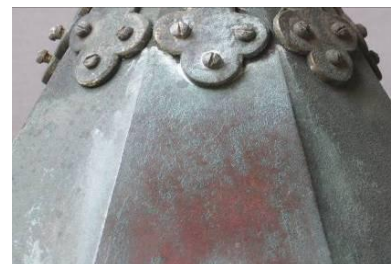
Onderliggende rode oxidelaag

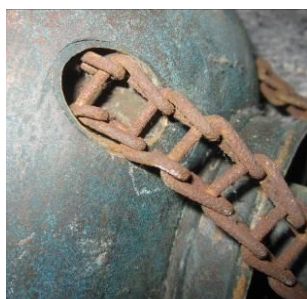
Het takelsysteem vertoont een gelijkaardige groen en poederige corrosie, die in tegenstelling tot het deksel minder homogeen verspreid is over metaaloppervlak. De rode onderliggende oxidelaag is hier minder ontwikkeld. De kettingen, waarmee het tegengewicht op- en neergelaten wordt, is vervaardigd uit ijzer en is volledig aangetast door een actieve oranje/bruine corrosievorm. Het ophangstelsel, dat volledig is vervaardigd uit ijzer, is helemaal bedekt met een oranje/bruin corrosie, welke op sommige plaatsen diep in het metaal is ingewerkt.

Groene niet egale corrosie

- Demontage van de verschillende onderdelen: tegengewicht, kettingen, staaf, versierbanden, ...
- Verwijderen van ijzercorrosie op kettingen m.b.v. bio-ontroester
- Overige ijzercorrosie stabiliseren met FEO23
- Verwijderen van groene corrosie op messing d.m.v. een bad EDTA (complexvormer)
- Waar aanwezig, rode corrosielaag verwijderen d.m.v. abrasief
- Rechtplooien van verbogen versierband
- Polijsten van alle onderdelen
- Aanbrengen van nieuwe beschermlaag apart op alle onderdelen
- Hermonteren en operatief maken van takelsysteem, indien nodig door het vervangen van sommige onderdelen

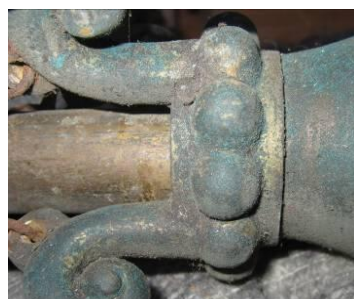
Ontbreken rode corrosie

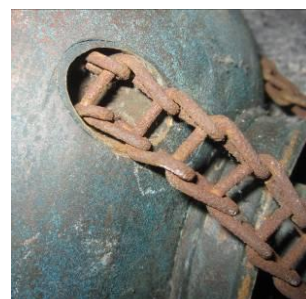
Gecorrodeerde schakels

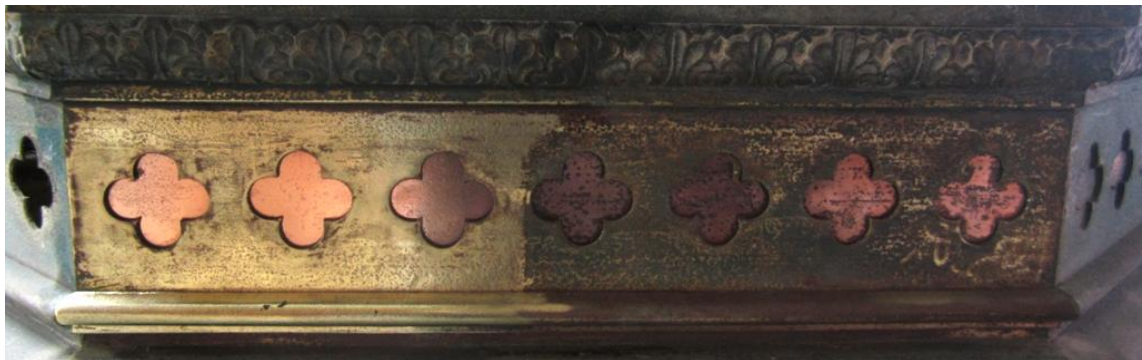
Na en voor reiniging
