Bachelor Conservatie en Restauratie
Verslag
academiejaar 2012-2013

Neogotisch doopvontdekse

Protestantse kerk Antwerpen

Student: Lucy 't Hart
Studio: Artesis Hogeschool
Antwerpen, studio C/R Metalen
Academiejaar 2012-2013
Docent: Patrick Storme

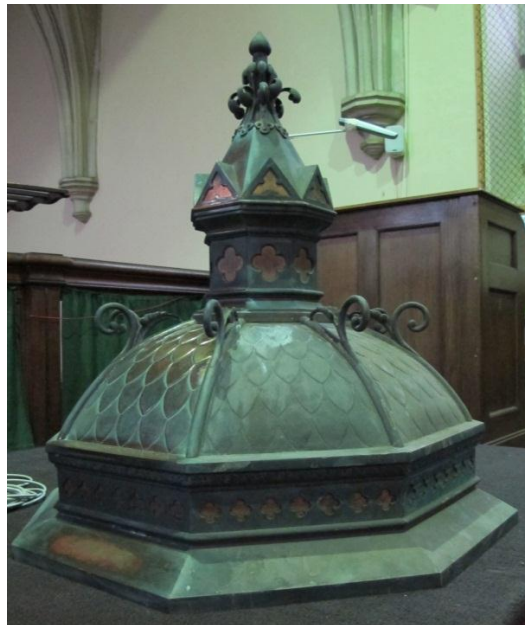
Figuur 3: Doopvont deksel

Het deksel is gemaakt van messing en is versierd met goud uitziende plaatjes (Figuur 3). Omdat het deksel een groenachtige matte kleur (corrosie) had gekregen hebben de werknemers in de kerk getracht het oppervlak te reinigen. Het verwijderen van de groene kleur ging zeer lastig en gaf niet het gewenste resultaat. Op dit moment is een zijvlak blootgelegd waar een messing kleur zichtbaar is en tussen het groen en messing is nog een rode schijn te zien. De ingezette sierplaatjes zijn verondersteld mogelijk verguld.

De sierplaten die vermeend verguld waren bestaan uit zuiver koper, op kleine sporen van lood na. Het is niet bekend hoe men de koperen platen heeft behandeld om een goudkleurige schijn te geven, het is mogelijk dat zij louter hoogglanzend gepolijst waren waarna een eventueel getinte vernis werd aangebracht. Aan de binnenzijde is er geen vernis aanwezig, deze vlakken zijn dan ook donkerbruin en egaal gecorrodeerd. In Figuur 7 is het kleurverschil te zien tussen gecorrodeerd messing en het koper van de verticale sierplaten langs de binnenzijde.

Uit de resultaten kan worden aangenomen dat de sierelementen aan de buitenzijde van het deksel niet met goud verguld zijn (geweest). Verondersteld werd door de eigenaar dat het gehele object oorspronkelijk een gepolijst blinkend uiterlijk had. Een ingreep waarbij het gehele deksel dan vrijgelegd en gepolijst zou worden lijkt echter evenmin te verantwoorden aangezien het onlogisch is dat het geheel oorspronkelijk blank messing was, omdat het contrast met de ingezette glanzende (goud uitzijnde) koperplaatjes dan niet zichtbaar is.

Een andere optie is het geheel aanpassen naar een bruine tint indien men dit historisch en/of esthetisch zou willen verdedigen. Dit kan op de bestaande groene gestabiliseerde corrosielaag gebeuren door gebruik van een dunne kleurende laag, bijvoorbeeld op basis van Paraloid en pigmenten.

Indien men echter opteert om de huidige laag te verwijderen, is het volledig blank maken en herpatineren technisch gezien eveneens een optie. Hierbij verliest men echter wel historische feiten en is daardoor ethisch moeilijker te verantwoorden. Langs de andere kant zou deze laatste optie (met het volledig blank maken en herpatineren) wellicht voor de grootste gelijkmatigheid zorgen in tint en glans van het geheel.

In elk geval is er een ingreep om het object terug een homogeen uiterlijk te geven nodig, met name omwille van de recentelijke plaatselijke reiniging. Elk van de voorgaande keuzes kan daarin in meer of mindere mate voorzien.

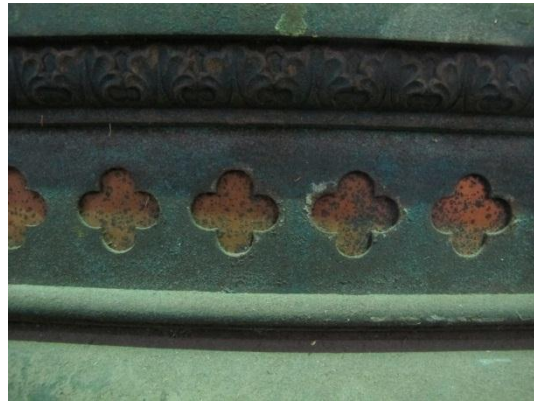
Figuur 4: Sierrand, met koperen plaat

De sierplaatjes zijn langs de binnenzijde bevestigd met schroeven aan het deksel (Figuur 4). De plaatjes hebben een roodgouden schijn. Op de platen is groene oppervlakkige corrosie aanwezig. Een van de platen werd losgemaakt en meegenomen naar de studio C/R Metalen om te kunnen reinigen en verder te bestuderen.

De sierplaatjes bestaan uit rood koper, die aan de buitenzijde helder gepolijst waren, eventueel gevolgd door een onbekende behandeling om een goudkleurige of rode schijn te geven. De huidige behandeling van de platen zou bestaan uit het reinigen van de aanwezige corrosie, het eventueel herpolijsten (nodig door de pitting in het oppervlak die de corrosie heeft teweeggebracht) en het eventueel aanbrengen van een bepaalde tint door gebruik van een gekleurde vernis. Om ingrepen op de plaatjes om ethische of financiële redenen uit te sparen, kan men het contrast tussen deze plaatjes en de donkere patina op het deksel ook tonen door bijvoorbeeld goudfolie te gebruiken. Hiermee bekomt men hetzelfde effect zonder te moeten ingrijpen op de originele stukken. In dit geval volstaat een oppervlakkige reiniging en een chemische stabilisering van de oppervlakken.

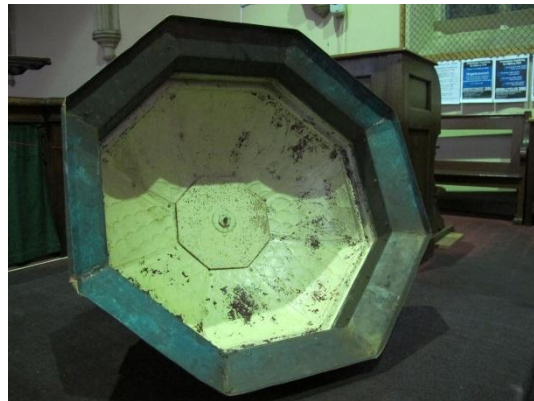
Figuur 5: Deksel, binnenzijde

Aan de binnenzijde van het deksel is eveneens een groene korrelachtige corrosie laag te zien. De binnenzijde is bedekt met een witte verflaag die afbladert (Figuur 5).

De binnenzijde van het geverfde deksel is gecorrodeerd en ook de ijzeren elementen waar het object mee bevestigd is, zijn verontreinigd en gecorrodeerd. Deze corrosie dient gestabiliseerd te worden om verdere degradatie tegen te gaan.

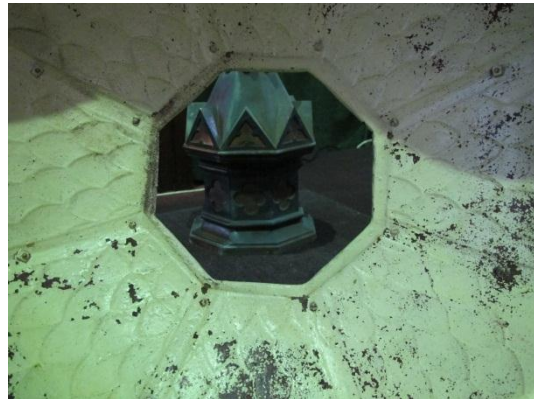
Figuur 6: Gedemonteerd bovendeel

Langs de binnenzijde van het deksel werd de centrale ijzeren plaat en trekstang gedemonteerd waardoor het bovendeel los gehaald kon worden van de onderzijde. Het bovendeel heeft acht zijden waarin eveneens sierplaatjes zijn bevestigd (Figuur 6), zoals in de onderste rand (Figuur 4). De ijzeren delen zijn zwaar aangetast.

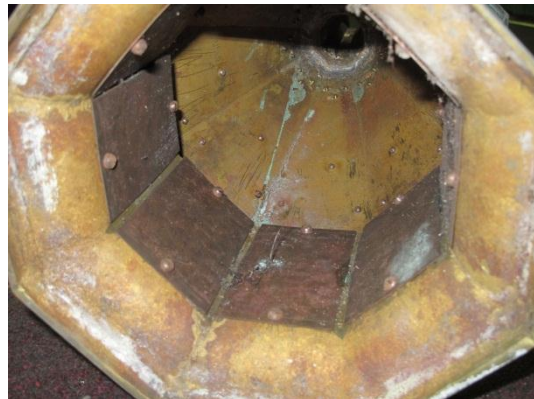
Figuur 7: Binnenzijde toren

Het bovendeel is aan de binnenzijde niet bedekt met een verflaag, waardoor het messing is gecorrodeerd en vervuild. De sierplaatjes zijn aan de achterzijde donkerder gekleurd wat wijst op een andere corrosie (Figuur 7).
