Protestantse kerk
Lange Winkelhaakstraat 5
2000 Antwerpen

Betreft: voorstudie en behandelingsvoorstel voor conservatie van doopvont.

Doopvontdeksel bestaande uit
het deksel, draagarm,
takelsysteem

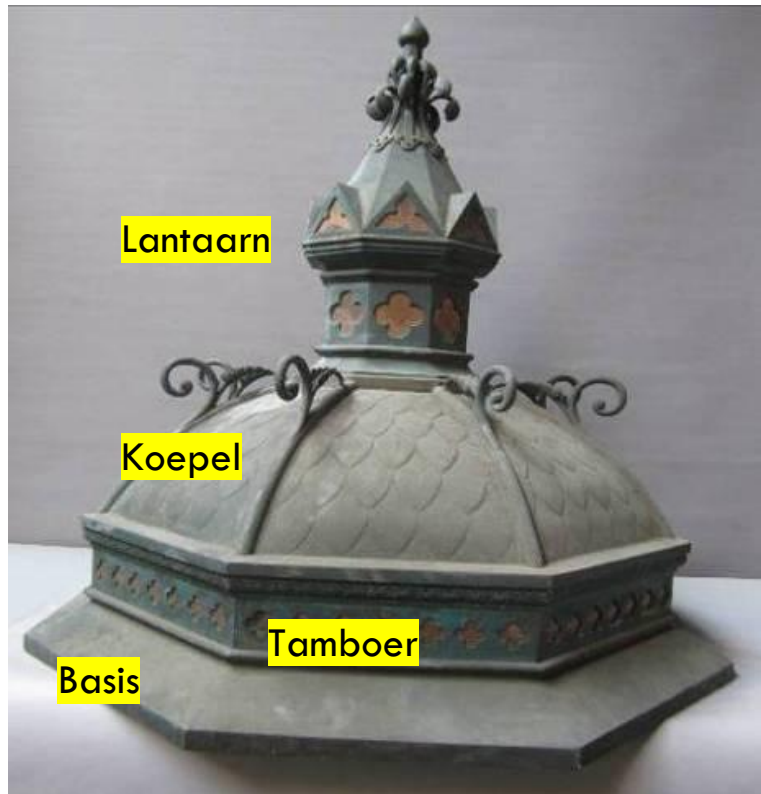
Het deksel van de doopvont is uitgevoerd als architecturale koepel met een achthoekig grondplan. De koepel is bekroond met een lantaarn met dakkapellen. Het deksel is vervaardigd uit messing, met koperen plaatjes achter de opengewerkte raampartijen. De lantaarn is aan de koepel bevestigd met een ijzeren draadstang.

De opgebouwde versieringen zoals de ribben met voluten, de kroonlijst tussen de basis en de tamboer en de bekroning van de lantaarn zijn gegoten uit messing en op het plaatwerk van de basisstructuur geschroefd met messing vijzen.
