Bachelor Conservatie en Restauratie
Verslag
academiejaar 2012-2013

Neogotisch doopvontdekse

Protestantse kerk Antwerpen

Student: Lucy 't Hart
Studio: Artesis Hogeschool
Antwerpen, studio C/R Metalen
Academiejaar 2012-2013
Docent: Patrick Storme

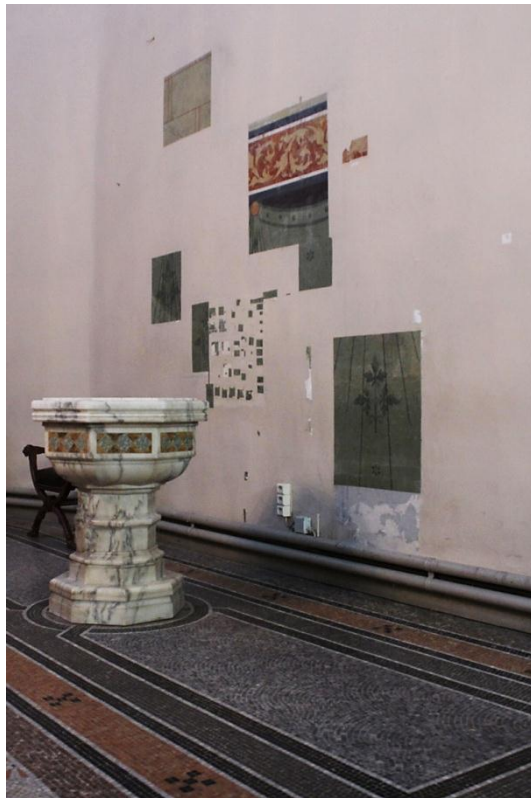
Figuur 2: Stenen doopvont

Graag zou het kerkbestuur het doopvont weer in zijn originele staat terug plaatsen in de kerk. Het deksel zal met het ophangsysteem dat eveneens opgeslagen ligt in de kerk terug gehangen worden boven het doopvont. Momenteel staat het doopvont zonder deksel in de kooromgang voorin de kerk (Figuur 2). Achter de doopvont is een deel van een muurschildering te zien. De groene muurschildering is momenteel geheel bedekt met een effen lichte kleur op enkele plaatsen na. Om financiële redenen is nog niet besloten of de schildering geheel vrijgelegd zal worden.
